Natuurdoelanalyse Bargerveen

1 Inleiding

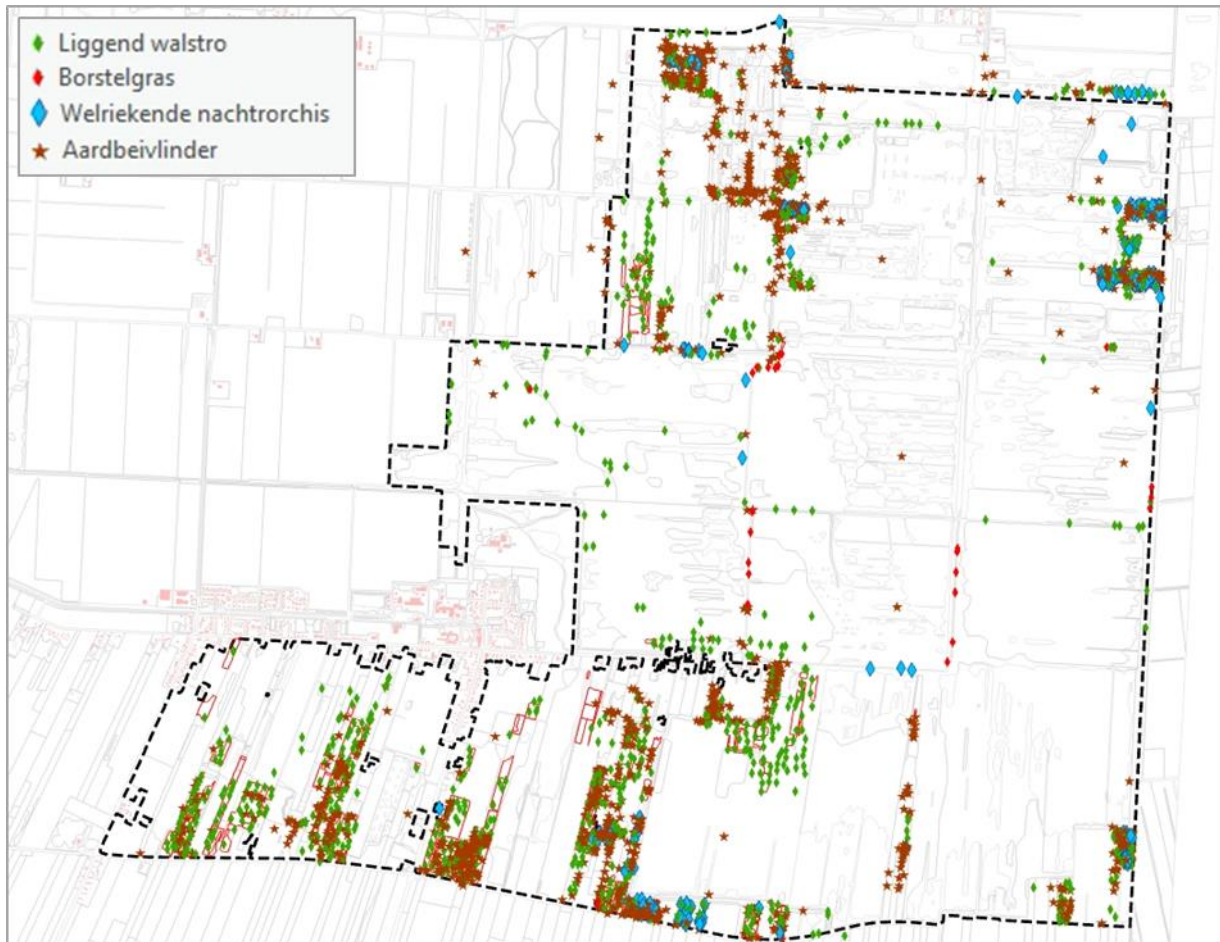
Figuur 3. Ruimtelijk voorkomen van de typische soorten behorend bij het habitatype heischrale graslanden (H6230) in het Natura 2000-gebied Bargerveen in de periode 2017-2022 (bron: NDFP)

De typische soorten komen verspreid over de percelen voor, maar met het zwaartepunt aan de oostkant van het gebied tegen de Duitse grens (zie figuur 3). Hier liggen de kwalitatief beste bovenveen graslanden. Voor wat betreft de ontwikkeling van de heischrale graslanden is er een trend van extra vergrassing waarneembaar als gevolg van de overmatige stikstofdepositie. Dit vergt extra beheer, wat weer negatieve gevolgen heeft voor de insectenfauna die gebonden is aan dit type graslanden.

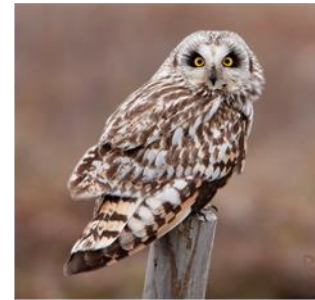
Figuur 13. Aantalsontwikkeling van de velduil (*Asio flammeus*) in het Natura 2000-gebied Bargerveen tussen 1993 en 2021 en de relatie met de Natura 2000-doelstelling

Sinds 2000 wordt het gestelde doel voor de velduil nog maar incidenteel behaald (zie Figuur 13). Dit hangt samen met een achteruitgang van de velduil als broedvogel over de hele linie in Nederland en in mindere mate ook op internationaal niveau.

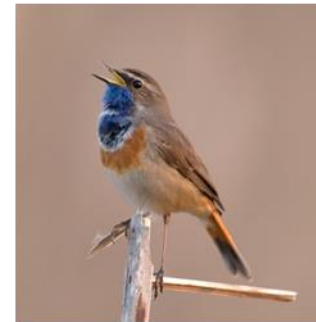
Figuur 15. Aantalsontwikkeling van de blauwborst (*Luscinia svecica*) in het Natura 2000-gebied Bargerveen tussen 1993 en 2021 en de relatie met de Natura 2000-doelstelling

Sinds de eerste inventarisatie in 1993 zijn de aantallen blauwborsten in het Bargerveen gestaag toegenomen (zie Figuur 15). Het doel van 150 broedparen wordt op een enkel jaar na gehaald. De dip van 2008 is misschien het gevolg van grote droogte in de overwinteringsgebieden van Afrika. Mogelijk heeft de droge zomer van 2018 in Nederland ook gezorgd voor een tijdelijke dip in de aantallen. De grote ondiepe waterplassen vielen in de zomer grotendeels droog, waardoor er minder voedselaanbod was voor blauwborsten. Ook zijn in dat jaar de kades in de compartimenten aangelegd, wat mogelijk tot verstoring heeft geleid. In de volgende jaren was er weer sprake van een toename. Met de realisatie van de buffergebieden is de verwachting dat ook daar veel extra leefgebied voor de blauwborst beschikbaar komt.

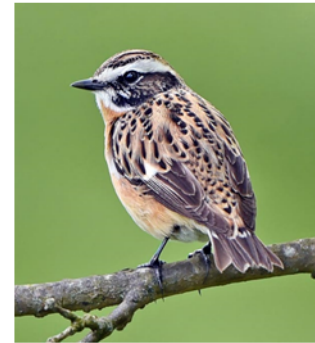
Figuur 16. Aantalsontwikkeling Paapje (*Saxicola rubetra*) in het Natura 2000-gebied Bargerveen tussen 1993 en 2021 en de relatie met de Natura 2000-doelstelling.

In het Bargerveen is de landelijke achteruitgang ook duidelijk te zien (zie Figuur 16). Sinds 1993 zijn de aantallen gestaag afgenomen en in 2014, 2015 en 2016 hebben er helemaal geen paapjes meer gebroed binnen de begrenzing. Van doelrealisatie is alleen in 1996 sprake geweest. Het lijkt erop dat er sinds 2017 sprake is van een voorzichtig herstel, zij het dat het aantal broedende vogels nog erg laag is en de ontwikkeling dus kwetsbaar. Van doelrealisatie is vooralsnog geen sprake.

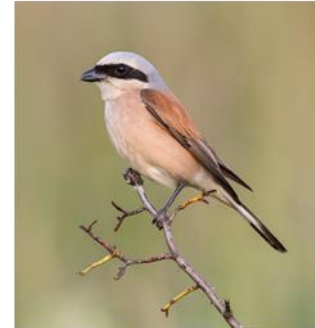
Figuur 18. Aantalsontwikkeling van de grauwe klauwier (*Lanius collurio*) in het Natura 2000-gebied Bargerveen tussen 1993 en 2020 en de relatie met de Natura 2000-doelstelling

De verspreiding van de grauwe klauwier beperkt zich voornamelijk tot de noordrand van het Bargerveen en het uiterste zuidoosten (zie Figuur 18). In het Schoonebeekerveld is de verspreiding ijf en in het centrale deel worden nauwelijks grauwe klauwieren waargenomen. Na 2000 is een gestage afname van het aantal broedparen vastgesteld. Waarschijnlijk loopt deze achteruitgang parallel met de vernatting van het gebied. Vernatting is gunstig voor hoogveenvorming, maar zorgt ook voor een verminderd voedselaanbod voor de grauwe klauwier. Zo zijn de dichtheden aan libellen een factor 14 lager dan in de jaren negentig van de twintigste eeuw en is in de kern van het Bargerveen de levendbarende hagedis vrijwel verdwenen (Nijssen et al. 2018). In toenemende mate zijn grauwe klauwieren dan afhankelijk van prooiaanbod dat wel voldoende aanwezig blijft in hoogveengebieden, zoals sprinkhanen en kikkers. Desondanks zijn de aantallen potentiële prooidieren in de hoogveengebieden fors afgenomen. Dit verschijnsel is duidelijk terug te zien in de verspreiding van grauwe klauwier in het Bargerveen.

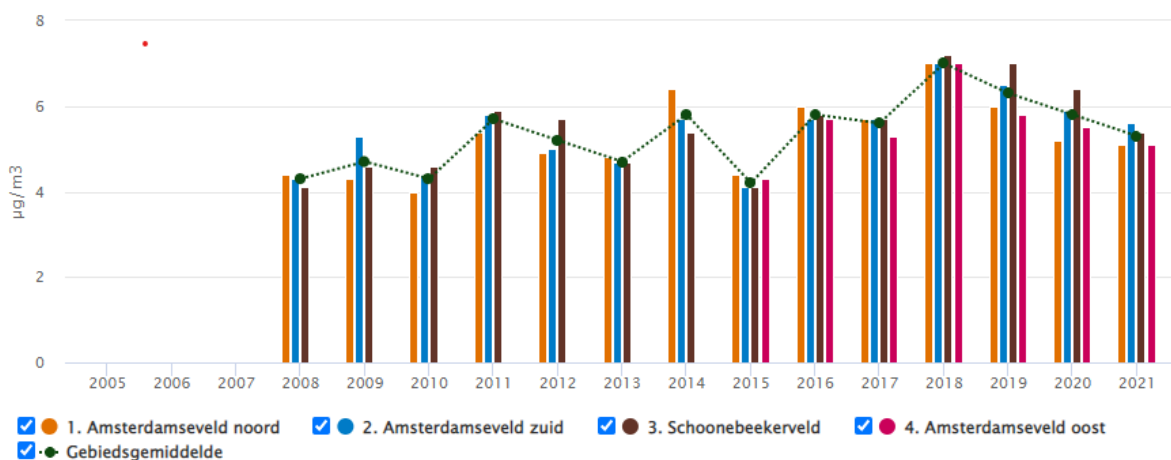
Figuur 24. Jaargemiddelde ammoniakconcentraties Bargerveen (bron: RIVM - <https://man.rivm.nl/gebied/bargerveen>)

Naast berekeningen van het AERIUS-model wordt de ammoniakconcentratie in het gebied direct gemeten via vier meetpunten in het Meetnet Ammoniak in Natuurgebieden (MAN) van het Rijksinstituut voor Volksgezondheid en Milieu (RIVM). Uit deze metingen blijkt dat de jaargemiddelde ammoniakconcentraties vanaf 2015 weer stegen (zie Figuur 24). Na 2018 is weer sprake van een daling, maar is de trend ten opzichte van 2008 is nog steeds stijgend.

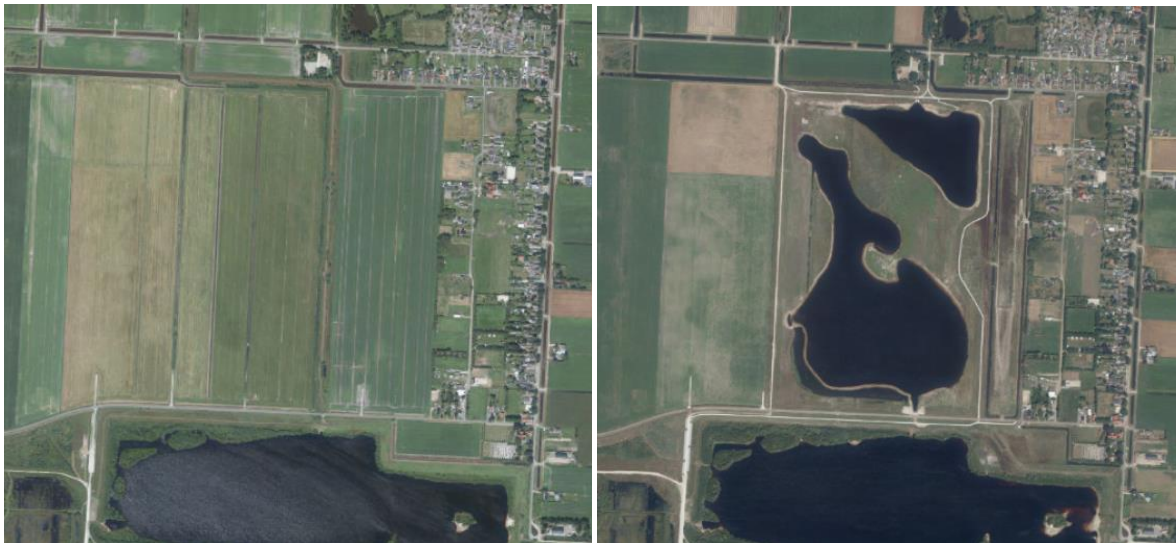
Figuur 29. Buffer noord, situatie 2017 voor inrichting (links) situatie 2019 na inrichting (rechts) (bron: Topotijdreis.nl)

Ten zuidoosten van het dorp Zwartemeer is in de periode 2017-2019 een bufferzone van 60,8 ha aangelegd (zie Figuur 29) met als primair doel het verhogen van de hydraulische druk op het Bargerveen en als secundair doel het aanleggen van een recreatieve voorziening voor de bewoners van Zwartemeer.

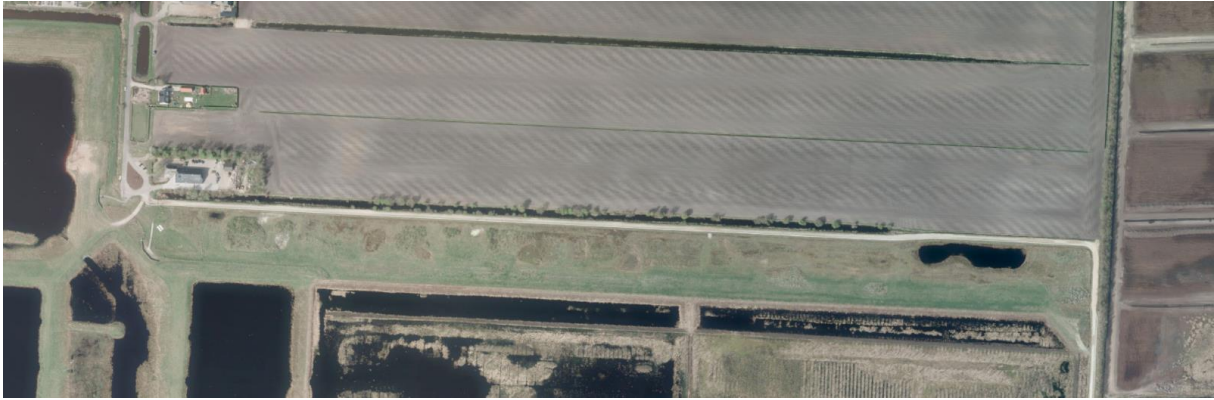
Figuur 30. Buffer noordoost, situatie 2011 voor inrichting (bron: Topotijdreis.nl)

Langs de noordoostelijke begrenzing is in 2019-2020 een gebied van 30,1 ha ingericht als bufferzone (zie Figuur 30 en Figuur 31). Het peil is opgehoogd om zo tegendruk te geven tegen het weglekken van water uit het hoger gelegen Bargerveen. De centrale kade aan de noordkant van de begrenzing is opgehoogd. De inrichting is ook aangepast op de specifieke eisen van de Vogelrichtlijndoelen. Op termijn kan hier leefgebied ontstaan voor doelsoorten als porseleinhoen, grauwe klauwier en paapje, naast andere, algemenere soorten.

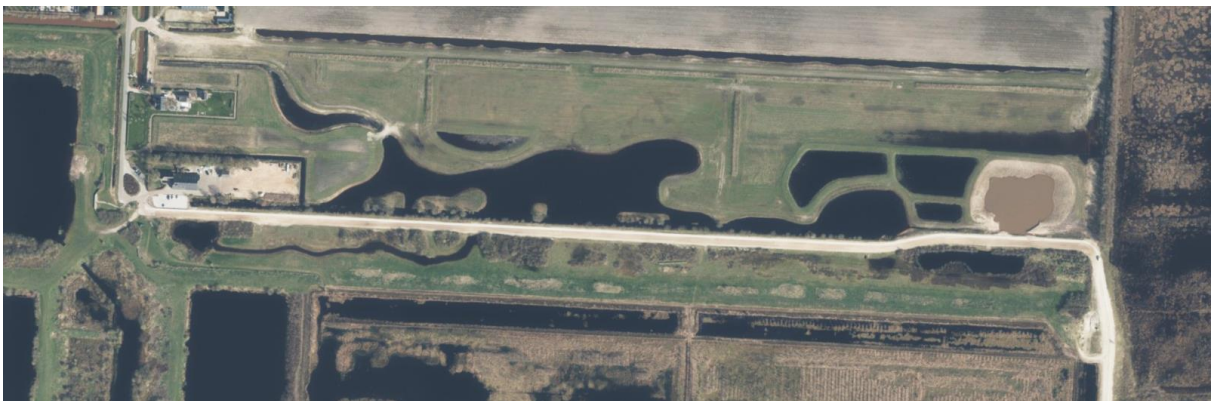
Figuur 31. Buffer noordoost, situatie 2021 na inrichting (bron: Topotijdreis.nl)

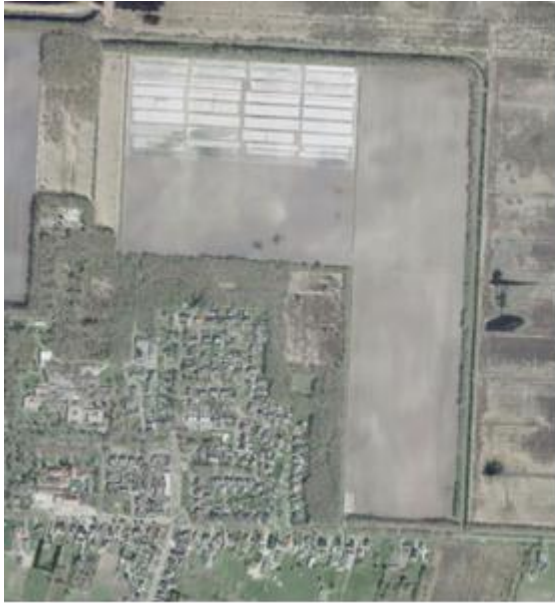
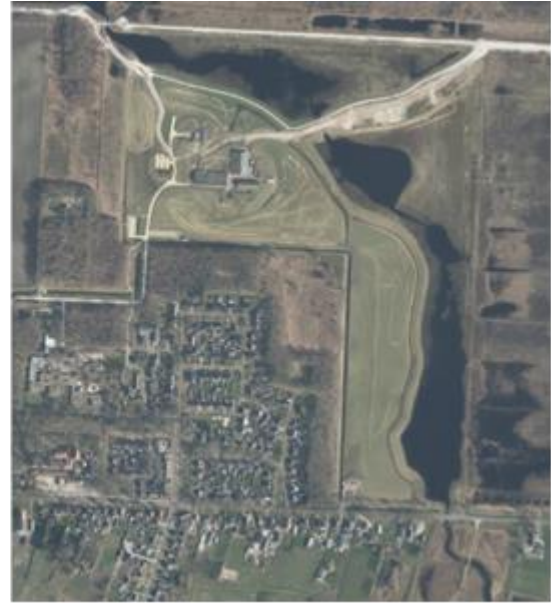
Figuur 32. Buffer Weiteveen situatie 2014 (links) en situatie 2021 na inrichting (rechts) (bron: Topotijdreis.nl)

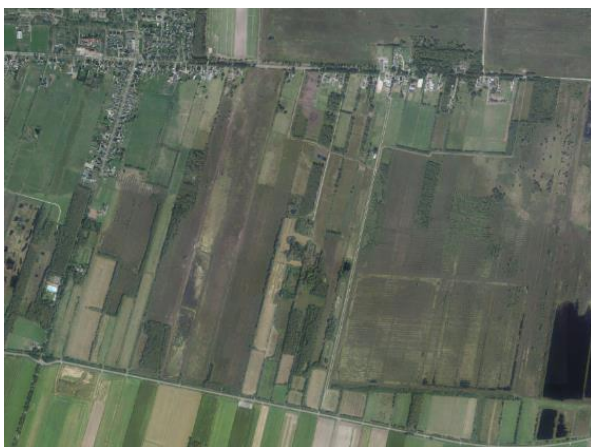
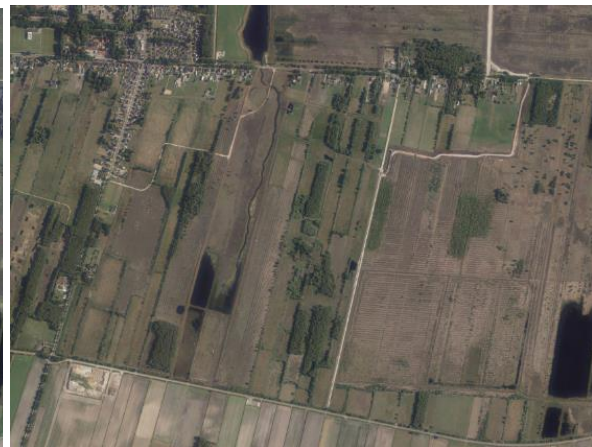
Figuur 33. Leemkades Schoonebeekerveld Oost. Situatie 2016 (rechts) en situatie 2020 (links) (bron: Topotijdreis.nl)

In het Schoonebeekerveld zijn leemkades aangelegd (zie Figuur 33) om ervoor te zorgen dat water vanuit het Bargerveen geen overlast geeft in het dorp Weiteveen en om gebiedseigen water vast te houden.

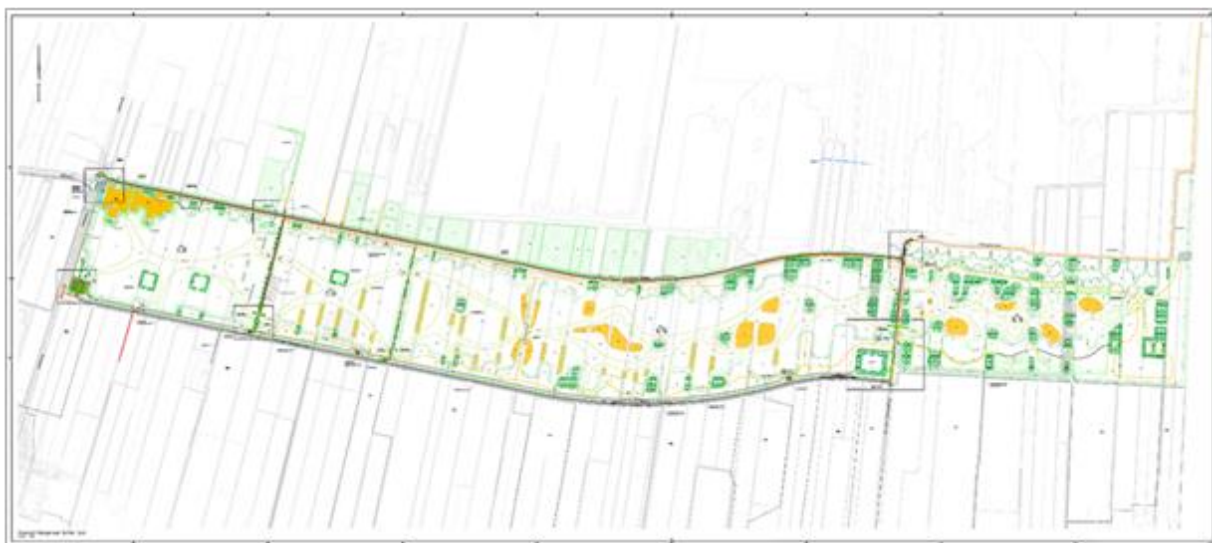
Figuur 36. Schetsontwerp buffer zuid (bron: RHDHV)

Buffer Zuid is bedoeld om hydrologisch tegendruk te geven aan de zuidkant van het Bargerveen. Het gebied omvat een strook van 500 m breed en circa 6 km lang ten zuiden van het Natura 2000-gebied (zie Figuur 36). Door het opzetten van de peilen langs de randen van het Bargerveen moet het wegstromen van (grond)water worden beperkt, zodat het hoogveen in de droge periodes van het jaar voldoende nat blijft om hoogveenvorming mogelijk te maken. Inmiddels is het grootste deel van het gebied verworven en zijn de eerste schetsen voor de inrichting gemaakt.
